<u>Défaillance SSPA / SSPA</u> <u>failure</u>

LDMOS 144 MHz 1kW SSPA (2017)

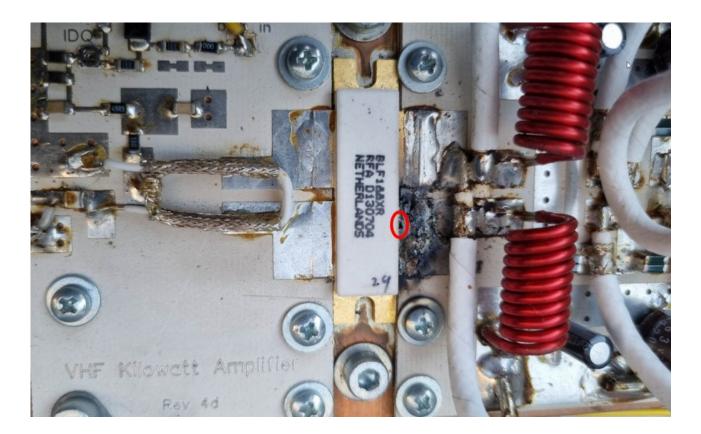
L'examen de l'ampli après sa défaillance montre une fonte partielle du drain droit et il y a un petit trou dans le drain, juste à la base du boîtier du transistor (voir photo). La vérification à l'ohm-mètre indique que le drain droit n'est plus en contact avec le PCB. A ce moment-là, je me dis qu'il faudra remplacer le transistor, ce qui ne me ravit pas. Un transistor neuf coûte 250€ et l'opération de dessoudage

et ressoudage du transistor sur la semelle en cuivre n'est pas une opération aisée !

J'attribue la défaillance, soit à une dégradation graduelle de la soudure des drains en raison de la température (dissipation thermique), jusqu'à rupture et arc électrique, ou à la présence d'un insecte dans l'ampli (pour rappel, il est dans le jardin) qui aurait amorcé un arc électrique. Pour rendre durable la réparation, j'ai revu un peu la gestion du refroidissement. En plus de la ventilation forcée déjà en place sur le refroidisseur, j'ai mis un ventilateur au-dessus de PCB, pour le refroidir et dissuader la présence d'un insecte. Sur la carte de contrôle de W6PQL (V6), j'ai appliqué 3,2V (au lieu de 2,8V) sur le "test point 1", afin de diminuer le seuil d'enclenchement/maintien de la ventilation forcée (ventilateurs).

Examination of the amp after its failure shows partial melting of the right drain and there's a small hole in the drain, just at the base of the transistor case (see photo). A check with the ohm-meter shows that the right drain is no longer in contact with the PCB. At this point, I say to myself that I'm going to have to replace the transistor, which I'm not happy about. A new transistor costs 250€ and unsoldering and re-soldering the transistor to the copper plate is not an easy operation!

I attribute the failure either to a gradual degradation of the soldering of the drains due to the temperature (heat dissipation), until it broke and arced, or to the presence of an insect in the amp (as a reminder, it's in the garden) which initiated an electric arc. To make the repair sustainable, I've reviewed the cooling management a little. In addition to the forced ventilation already in place on the

Sans trop y croire donc, j'ai essayé de récupérer autant que possible le drain fondu. Cette opération de "récupération" passait par le retrait (même partiel) de la forte oxydation du drain liée à la fonte. J'ai ensuite refait une soudure sommaire, juste pour rétablir le contact entre le drain défaillant et le PCB. Ensuite, j'ai mesuré à l'ohm-mètre la résistance entre les gates du transistor (l'ohm-mètre ne doit pas envoyer plus de 3-4 V) et la source du transistor qui se trouve à la masse (soudée sur le refroidisseur). Ce, en ayant pris soin de dessouder les composants périphériques qui mettent en contact direct (DC) les gates à la masse. La mesure indique une résistance infinie. C'est bon signe, les gates ne sont pas en courtcircuit. Idem pour les drains (mesure de la résistance drains - masse) et la résitance est de l'ordre du mégohm (de mémoire), ce qui est également bon signe. Le transistor ne serait-il pas claqué ? Manipulation suivante (après ressoudage des composants périphériques) : mise des drains sous tension nominale (52V) et application de la tension de polarisation sur les gates (environ 2V). Le courant (de repos) dans les drains indique 3A, ce qui est également bon signe. J'ai donc fait une soudure plus sérieuse du drain droit (avec application d'un feuillard en cuivre, voir photo) et renforcé quelques autres soudures. A l'application d'une puissance RF en entrée, et après avoir réaligné le courant de repos à 2A, l'ampli sort à nouveau près de 1,2 kW. Contre toute attente, le transistor n'était donc pas claqué !

Without really believing in it, I tried to recover as much of the melted drain as possible. This "recovery" operation involved removing (even partially) the heavy oxidation from the drain due to melting. I then did some rough soldering, just to re-establish contact between the faulty drain and the PCB. Then I used an ohm-meter to measure the resistance between the gates of the transistor (the ohm-meter shouldn't send more than 3-4 V) and the source of the transistor, which is at earth (soldered onto the heatsink). I took care to desolder the peripheral components that put the gates in direct contact (DC) with earth. The measurement indicates infinite resistance. This is a good sign that the gates are not short-circuited. The same goes for the drains (measurement of the resistance drains - earth) and the resistance is of the order of one megohm (from memory), which is also a good sign. Could the transistor still be working? Next step (after re-soldering the peripheral components): apply nominal voltage (52V) to the drains and apply the bias voltage to the gates (about 2V). The (quiescent) current in the drains indicates 3A, which is also a good sign. So I did a more serious soldering of the right drain (with application of a copper strip, see photo) and reinforced a few other solder joints. When RF power was applied to the input, and after realigning the quiescent current to 2A, the amp once again produced almost 1.2 kW. So, against all expectations, the transistor wasn't blown!

heatsink, I put a fan on top of the PCB, to cool it and dissuade the presence of an insect. On the W6PQL control board (V6), I applied 3.2V (instead of 2.8V) to "test point 1", in order to lower the threshold for switching on/holding the forced ventilation (fans).
