Défaillance SSPA / SSPA failure

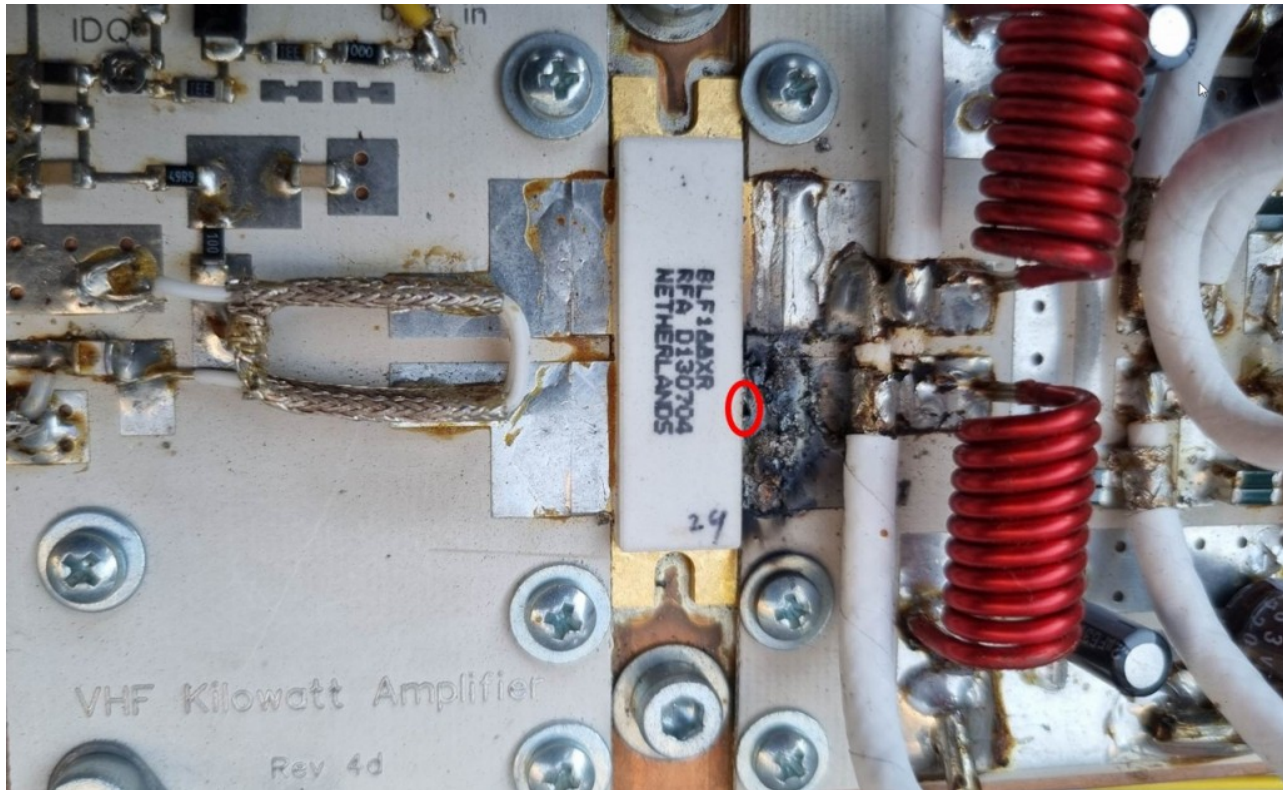
L'examen de l'ampli après sa défaillance montre une fonte partielle du drain droit et il y a un petit trou dans le drain, juste à la base du boîtier du transistor (voir photo). La vérification à l'ohm-mètre indique que le drain droit n'est plus en contact avec le PCB. A ce moment-là, je me dis qu'il faudra remplacer le transistor, ce qui ne me ravit pas. Un transistor neuf coûte 250€ et l'opération de dessoudage

et ressoudage du transistor sur la semelle en cuivre n'est pas une opération aisée !

Examination of the amp after its failure shows partial melting of the right drain and there's a small hole in the drain, just at the base of the transistor case (see photo). A check with the ohm-meter shows that the right drain is no longer in contact with the PCB. At this point, I say to myself that I'm going to have to replace the transistor, which I'm not happy about. A new transistor costs 250€ and unsoldering and re-soldering the transistor to the copper plate is not an easy operation!

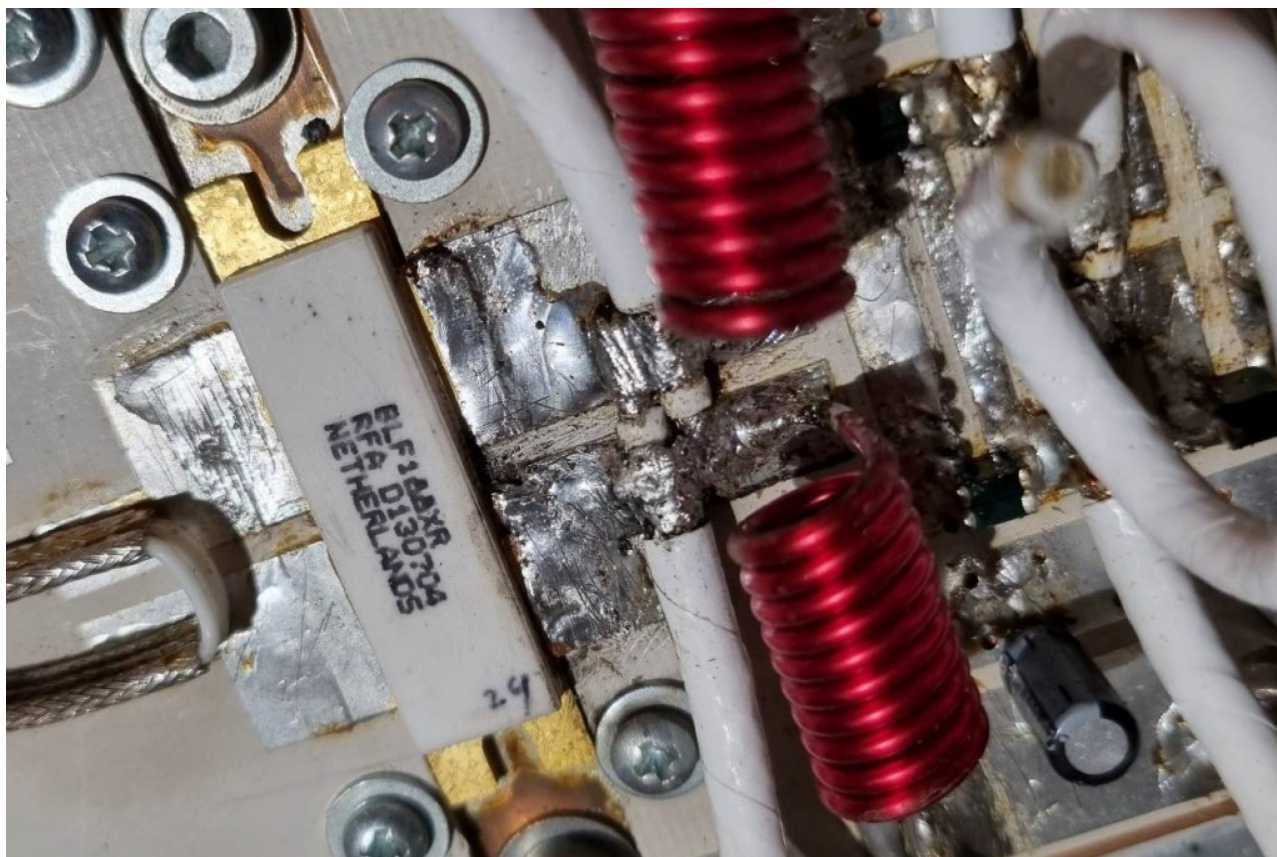
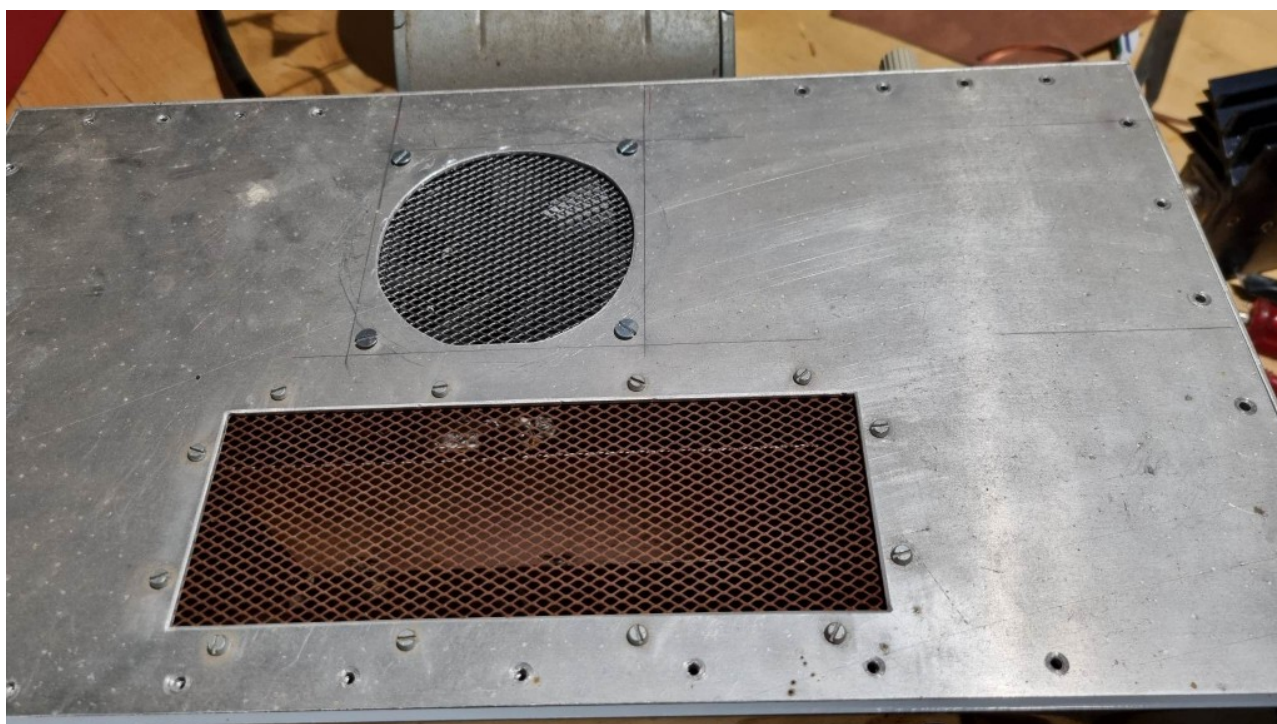
J'attribue la défaillance, soit à une dégradation graduelle de la soudure des drains en raison de la température (dissipation thermique), jusqu'à rupture et arc électrique, ou à la présence d'un insecte dans l'ampli (pour rappel, il est dans le jardin) qui aurait amorcé un arc électrique. Pour rendre durable la réparation, j'ai revu un peu la gestion du refroidissement. En plus de la ventilation forcée déjà en place sur le refroidisseur, j'ai mis un ventilateur au-dessus de PCB, pour le refroidir et dissuader la présence d'un insecte. Sur la carte de contrôle de W6PQL (V6), j'ai appliqué 3,2V (au lieu de 2,8V) sur le "test point 1", afin de diminuer le seuil d'enclenchement/maintien de la ventilation forcée (ventilateurs).

I attribute the failure either to a gradual degradation of the soldering of the drains due to the temperature (heat dissipation), until it broke and arced, or to the presence of an insect in the amp (as a reminder, it's in the garden) which initiated an electric arc. To make the repair sustainable, I've reviewed the cooling management a little. In addition to the forced ventilation already in place on the

heatsink, I put a fan on top of the PCB, to cool it and dissuade the presence of an insect. On the W6PQL control board (V6), I applied 3.2V (instead of 2.8V) to "test point 1", in order to lower the threshold for switching on/holding the forced ventilation (fans).
