Défaillance SSPA / SSPA failure

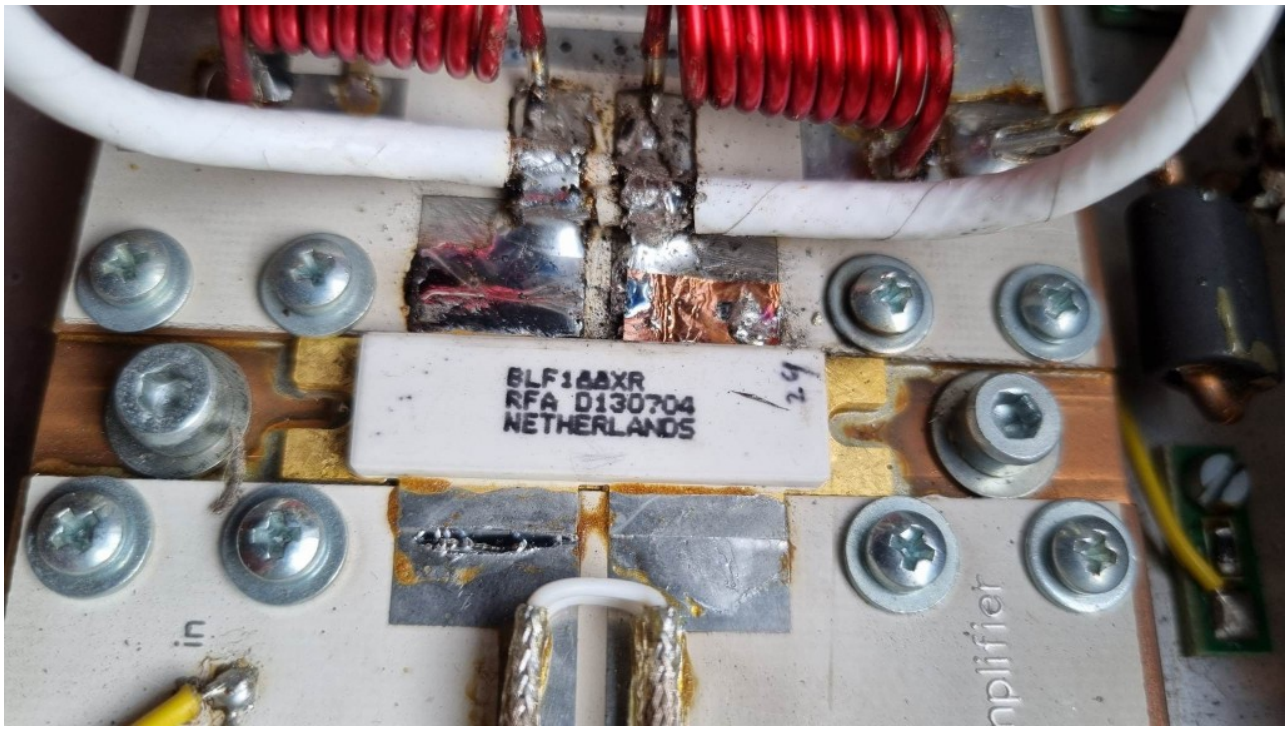
Sans trop y croire donc, j’ai essayé de récupérer autant que possible le drain fondu. Cette opération de “récupération” passait par le retrait (même partiel) de la forte oxydation du drain liée à la fonte. J’ai ensuite refait une soudure sommaire, juste pour rétablir le contact entre le drain défaillant et le PCB. Ensuite, j’ai mesuré à l’ohm-mètre la résistance entre les gates du transistor (l’ohm-mètre ne doit pas envoyer plus de 3-4 V) et la source du transistor qui se trouve à la masse (soudée sur le refroidisseur). Ce, en ayant pris soin de dessouder les composants périphériques qui mettent en contact direct (DC) les gates à la masse. La mesure indique une résistance infinie. C’est bon signe, les gates ne sont pas en court-circuit. Idem pour les drains (mesure de la résistance drains – masse) et la résitance est de l’ordre du mégohm (de mémoire), ce qui est également bon signe. Le transistor ne serait-il pas claqué ? Manipulation suivante (après ressoudage des composants périphériques) : mise des drains sous tension nominale (52V) et application de la tension de polarisation sur les gates (environ 2V). Le courant (de repos) dans les drains indique 3A, ce qui est également bon signe. J’ai donc fait une soudure plus sérieuse du drain droit (avec application d’un feuillard en cuivre, voir photo) et renforcé quelques autres soudures. A l’application d’une puissance RF en entrée, et après avoir réaligné le courant de repos à 2A, l’ampli sort à nouveau près de 1,2 kW. Contre toute attente, le transistor n’était donc pas claqué !

Without really believing in it, I tried to recover as much of the melted drain as possible. This "recovery" operation involved removing (even partially) the heavy oxidation from the drain due to melting. I then did some rough soldering, just to re-establish contact between the faulty drain and the PCB. Then I used an ohm-meter to measure the resistance between the gates of the transistor (the ohm-meter shouldn't send more than 3-4 V) and the source of the transistor, which is at earth (soldered onto the heatsink). I took care to desolder the peripheral components that put the gates in direct contact (DC) with earth. The measurement indicates infinite resistance. This is a good sign that the gates are not short-circuited. The same goes for the drains (measurement of the resistance drains – earth) and the resistance is of the order of one megohm (from memory), which is also a good sign. Could the transistor still be working? Next step (after re-soldering the peripheral components): apply nominal voltage (52V) to the drains and apply the bias voltage to the gates (about 2V). The (quiescent) current in the drains indicates 3A, which is also a good sign. So I did a more serious soldering of the right drain (with application of a copper strip, see photo) and reinforced a few other solder joints. When RF power was applied to the input, and after realigning the quiescent current to 2A, the amp once again produced almost 1.2 kW. So, against all expectations, the transistor wasn't blown!
