<u>Défaillance SSPA / SSPA</u> <u>failure</u>

LDMOS 144 MHz 1kW SSPA (2017)

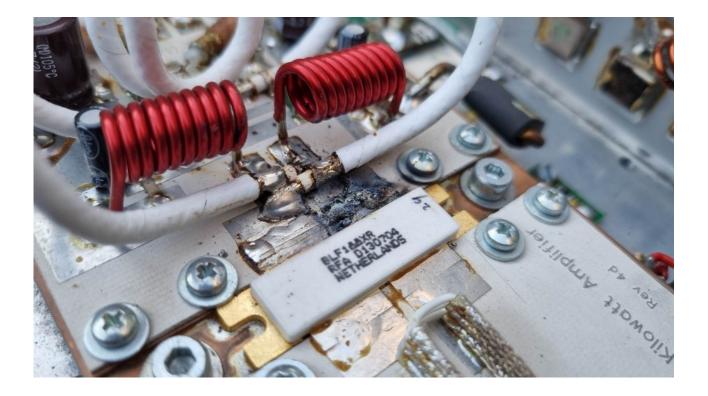
L'examen de l'ampli après sa défaillance montre une fonte partielle du drain droit et il y a un petit trou dans le drain, juste à la base du boîtier du transistor (voir photo). La vérification à l'ohm-mètre indique que le drain droit n'est plus en contact avec le PCB. A ce moment-là, je me dis qu'il faudra remplacer le transistor, ce qui ne me ravit pas. Un transistor neuf coûte 250€ et l'opération de dessoudage

Examination of the amp after its failure shows partial melting of the right drain and there's a small hole in the drain, just at the base of the transistor case (see photo). A check with the ohm-meter shows that the right drain is no longer in contact with the PCB. At this point, I say to myself that I'm going to have to replace the transistor, which I'm not happy about. A new transistor costs 250€ and unsoldering and re-soldering the transistor to the copper plate is not an easy operation!

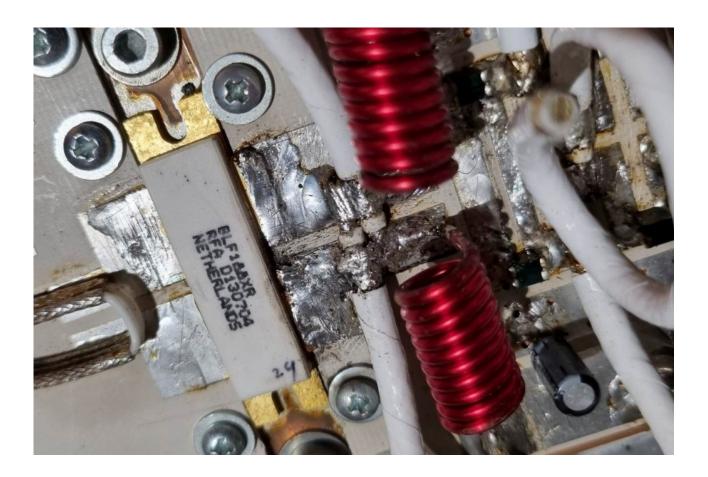
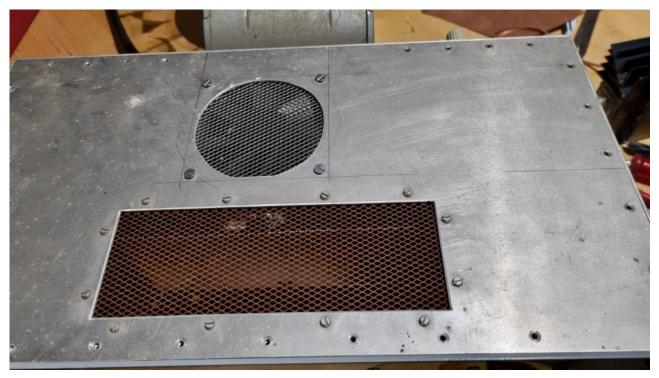
J'attribue la défaillance, soit à une dégradation graduelle de la soudure des drains en raison de la température (dissipation thermique), jusqu'à rupture et arc électrique, ou à la présence d'un insecte dans l'ampli (pour rappel, il est dans le jardin) qui aurait amorcé un arc électrique. Pour rendre durable la réparation, j'ai revu un peu la gestion du refroidissement. En plus de la ventilation forcée déjà en place sur le refroidisseur, j'ai mis un ventilateur au-dessus de PCB, pour le refroidir et dissuader la présence d'un insecte. Sur la carte de contrôle de W6PQL (V6), j'ai appliqué 3,2V (au lieu de 2,8V) sur le "test point 1", afin de diminuer le seuil d'enclenchement/maintien de la ventilation forcée (ventilateurs).

I attribute the failure either to a gradual degradation of the soldering of the drains due to the temperature (heat dissipation), until it broke and arced, or to the presence of an insect in the amp (as a reminder, it's in the garden) which initiated an electric arc. To make the repair sustainable, I've reviewed the cooling management a little. In addition to the forced ventilation already in place on the
