Défaillance SSPA / SSPA failure

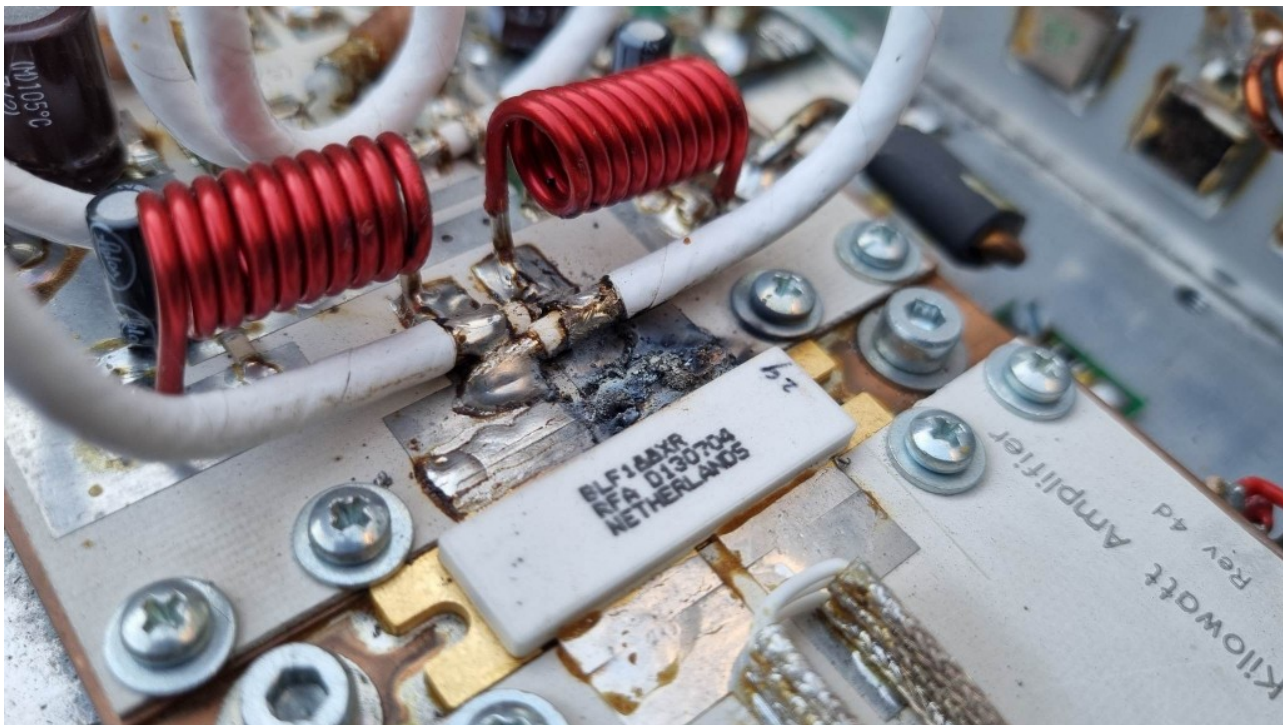
L'examen de l'ampli après sa défaillance montre une fonte partielle du drain droit et il y a un petit trou dans le drain, juste à la base du boîtier du transistor (voir photo). La vérification à l'ohm-mètre indique que le drain droit n'est plus en contact avec le PCB. A ce moment-là, je me dis qu'il faudra remplacer le transistor, ce qui ne me ravit pas. Un transistor neuf coûte 250€ et l'opération de dessoudage

et ressoudage du transistor sur la semelle en cuivre n'est pas une opération aisée !

J'attribue la défaillance, soit à une dégradation graduelle de la soudure des drains en raison de la température (dissipation thermique), jusqu'à rupture et arc électrique, ou à la présence d'un insecte dans l'ampli (pour rappel, il est dans le jardin) qui aurait amorcé un arc électrique. Pour rendre durable la réparation, j'ai revu un peu la gestion du refroidissement. En plus de la ventilation forcée déjà en place sur le refroidisseur, j'ai mis un ventilateur au-dessus de PCB, pour le refroidir et dissuader la présence d'un insecte. Sur la carte de contrôle de W6PQL (V6), j'ai appliqué 3,2V (au lieu de 2,8V) sur le "test point 1", afin de diminuer le seuil d'enclenchement/maintien de la ventilation forcée (ventilateurs).

Examination of the amp after its failure shows partial melting of the right drain and there's a small hole in the drain, just at the base of the transistor case (see photo). A check with the ohm-meter shows that the right drain is no longer in contact with the PCB. At this point, I say to myself that I'm going to have to replace the transistor, which I'm not happy about. A new transistor costs 250€ and unsoldering and re-soldering the transistor to the copper plate is not an easy operation!

I attribute the failure either to a gradual degradation of the soldering of the drains due to the temperature (heat dissipation), until it broke and arced, or to the presence of an insect in the amp (as a reminder, it's in the garden) which initiated an electric arc. To make the repair sustainable, I've reviewed the cooling management a little. In addition to the forced ventilation already in place on the

Sans trop y croire donc, j'ai essayé de récupérer autant que possible le drain fondu. Cette opération de "récupération" passait par le retrait (même partiel) de la forte oxydation du drain liée à la fonte. J'ai ensuite refait une soudure sommaire, juste pour rétablir le contact entre le drain défaillant et le PCB. Ensuite, j'ai mesuré à l'ohm-mètre la résistance entre les gates du transistor (l'ohm-mètre ne doit pas envoyer plus de 3-4 V) et la source du transistor qui se trouve à la masse (soudée sur le refroidisseur). Ce, en ayant pris soin de dessouder les composants périphériques qui mettent en contact direct (DC) les gates à la masse. La mesure indique une résistance infinie. C'est bon signe, les gates ne sont pas en court-circuit. Idem pour les drains (mesure de la résistance drains – masse) et la résistance est de l'ordre du mégohm (de mémoire), ce qui est également bon signe. Le transistor ne serait-il pas claqué ? Manipulation suivante (après ressoudage des composants périphériques) : mise des drains sous tension nominale (52V) et application de la tension de polarisation sur les gates (environ 2V). Le courant (de repos) dans les drains indique 3A, ce qui est également bon signe. J'ai donc fait une soudure plus sérieuse du drain droit (avec application d'un feillard en cuivre, voir photo) et renforcé quelques autres soldures. A l'application d'une puissance RF en entrée, et après avoir réaligné le courant de repos à 2A, l'ampli sort à nouveau près de 1,2 kW. Contre toute attente, le transistor n'était donc pas claqué !
